**Městský úřad Litoměřice**  
Kancelář starosty a tajemníka

# Znalecký posudek č. 14/2/19

**Název: Znalecký posudek stavu jasanu zimáře (*Fraxinus ornus L.*)  
rostoucího na pozemku parcelní číslo 728/5 v k.ú. Litoměřice**

**Datum místního šetření:** 21.6.2019

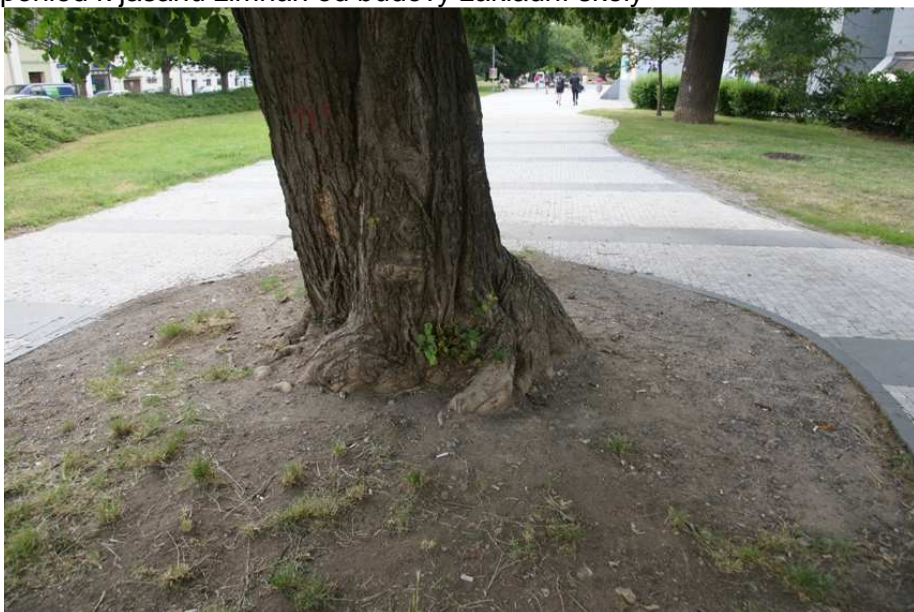
Dle vnějšího ohledání nejsou patrné žádné poškození ani změny v kořenovém systému dřeviny. U báze kmene jsou znatelné menší mechanická poškození způsobené pravděpodobně provozem v ploše a údržbou travnaté plochy okolí dřeviny.

pohled ke kořenovému systému dřeviny

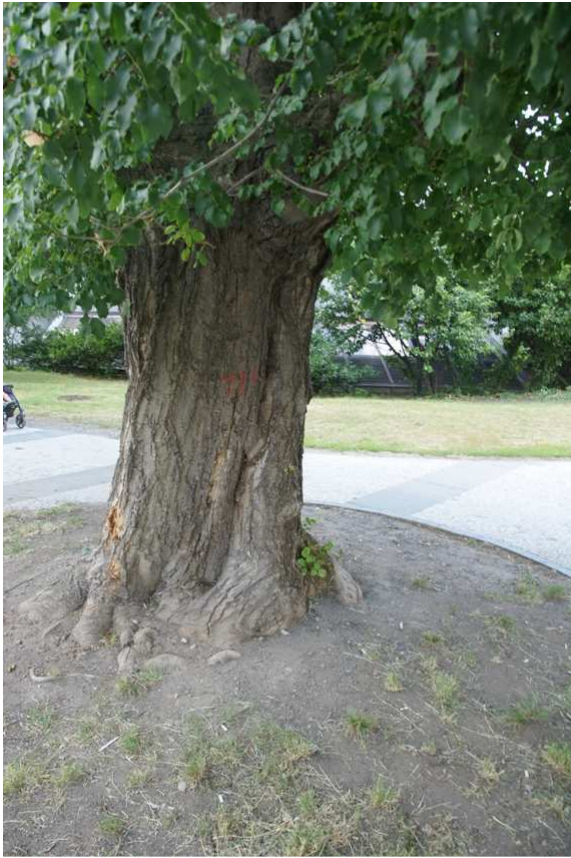
pohled na kmen stromu včetně báze

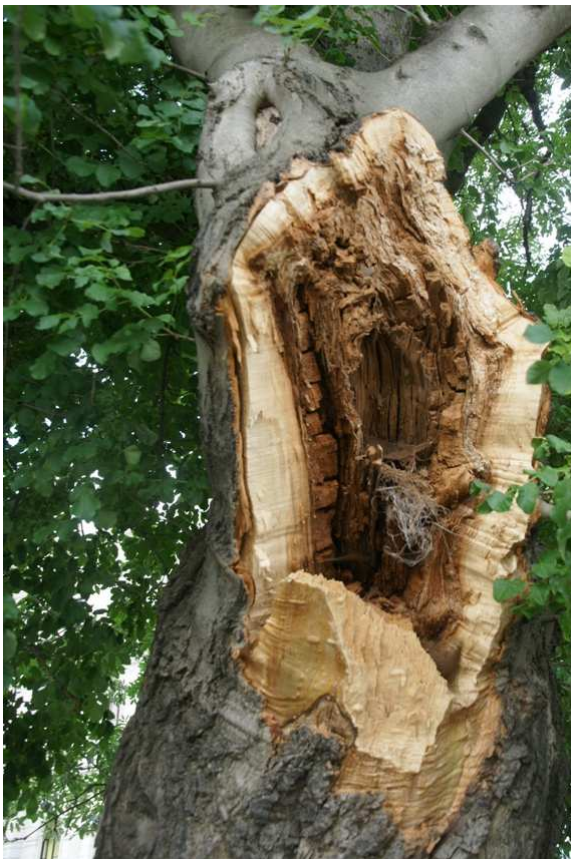
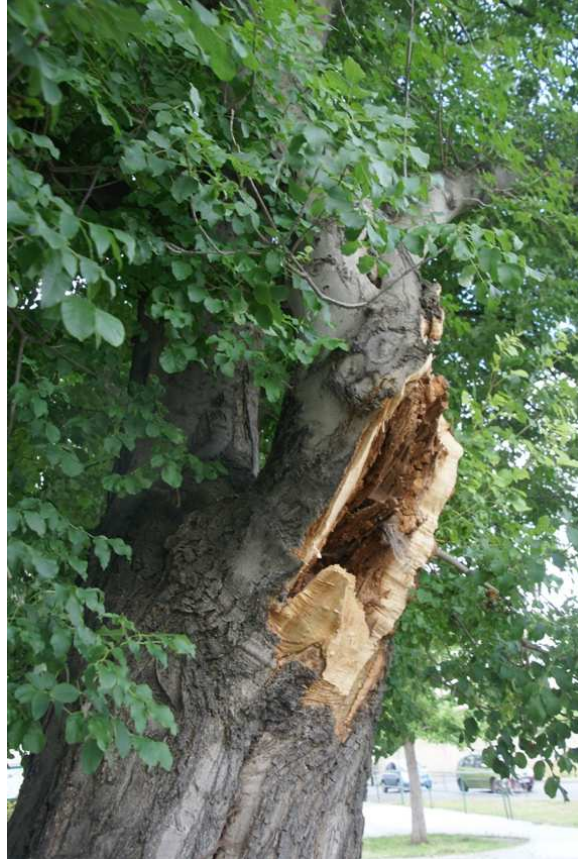
odlomená jedna z hlavních kosterních větví, uvnitř dutina z ptačím hnízdem

Pokud vezmeme v úvahu veškeré výše uvedené skutečnosti, **dá se dřevina označit jako bezprostředně ohrožující své okolí**, jelikož zamezení přístupu do pádové oblasti dřeviny není možné a pohyb osob v pádové oblasti dřeviny je velmi silný, je jediným řešením pokácení exempláře a jeho narazení novou perspektivní výsadbou.

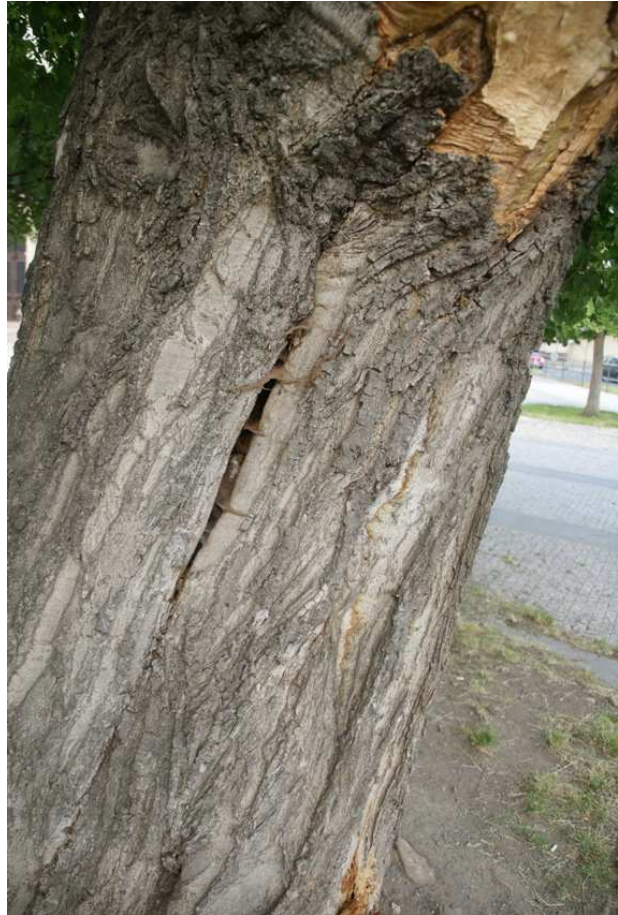
Perspektiva růstu a vývoje dřeviny na stanovišti je krátkodobá, za extrémnějšího průběhu počasí (silný či nárazový vítr, prudký déšť či sněžení, námraza či jinovatka) je rozlomení koruny, případně zlom v části kmene velmi pravděpodobné. I za normálního průběhu počasí, tedy za bezvětří, hrozí odlomení kosterních větví a jejich pád do prostoru chodníku pod stromem.

prasklina kmene, rozsáhlá dutina s hnilobou

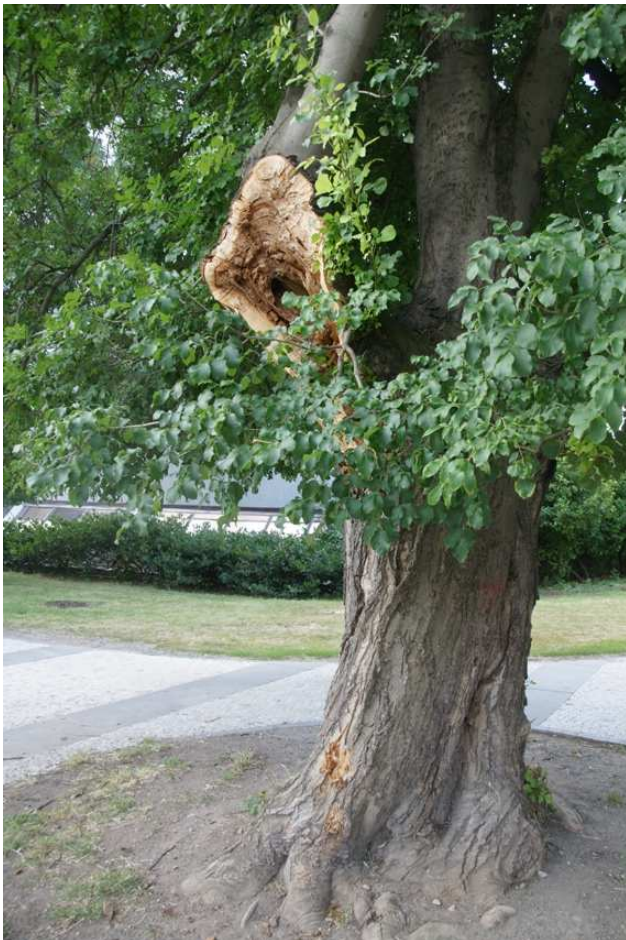
pohled na odlomenou část koruny

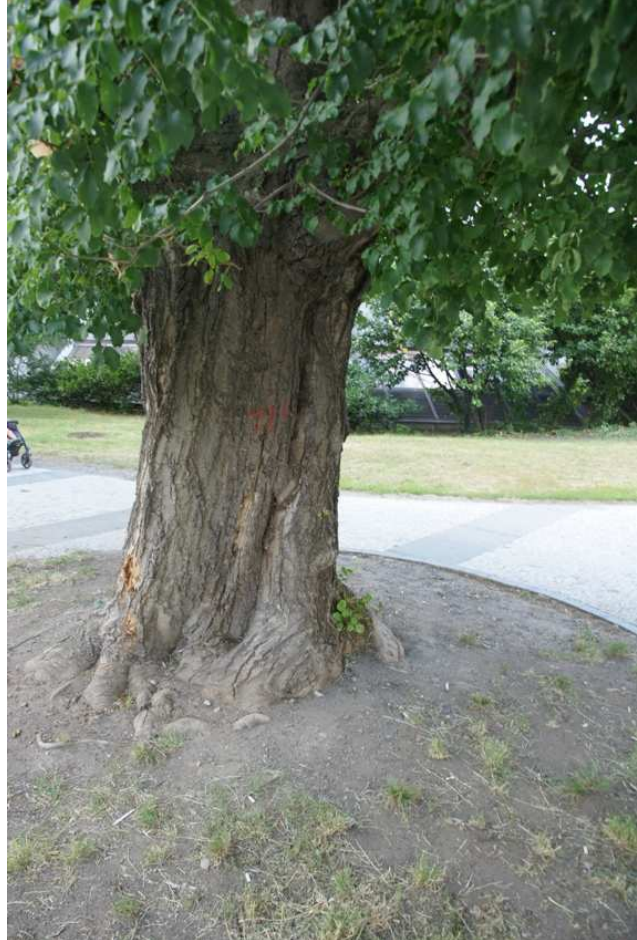
pohled k bázi kmene
